PROPOSTA E APLICAÇÃO DE PROTOCOLO DE INSPEÇÃO RÁPIDA PARA PONTES DE MADEIRA

Matheus Silva Damascena (PIBIC/CNPq-UERR), Wesley Wilker Corrêa Morais (Orientador), e-mail: wesley.morais@uerr.edu.br.

Universidade Estadual de Roraima/Curso de Bacharelado em Engenharia Florestal

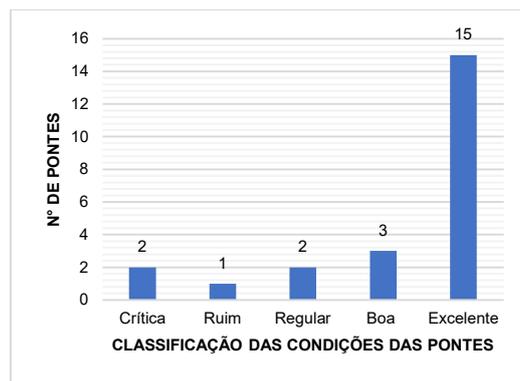
Figura 2 – Classificação das condições das pontes na vicinal 20.

Conforme os dados obtidos na Figura 2, 65,2% das pontes analisadas apresentaram condição excelente de funcionalidade. E 13,0% das pontes estavam em condições ruins e críticas, as quais comprometem o tráfego, tornando indispensável a realização de inspeções e manutenções periódicas das pontes por meio de profissionais especializados afim de evitar possíveis problemas nas estruturas.
