**AVALIAÇÃO DE PONTES DE MADEIRA NA VICINAL 19,  
MUNICÍPIO DE RORAINÓPOLIS, RORAIMA, BRASIL |**  
*ASSESSMENT OF WOODEN BRIDGES ON VICINAL 19, MUNICIPALITY OF  
RORAINÓPOLIS, RORAIMA, BRAZIL*

Neste contexto, o presente trabalho tem como objetivo realizar vistorias e classificar as condições das pontes de madeira, considerando parâmetros estruturais, funcionais e de durabilidade, por meio de técnicas visuais na vicinal 19, município de Rorainópolis, Roraima.

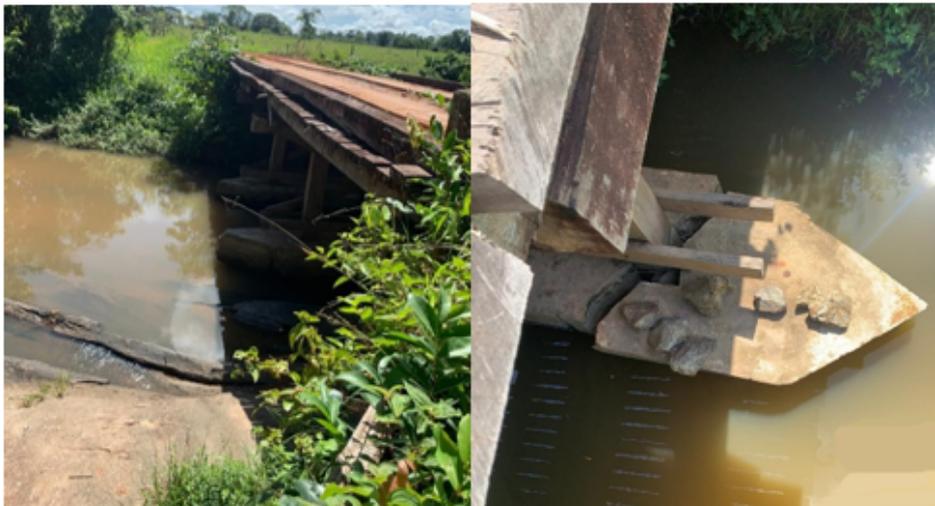
Apenas a ponte 11 apresentou trava de pilares do tipo mão francesa e base de concreto. Bellei (1998) informa que a mão francesa é recomendada para vãos maiores que 8 metros, na ponte 11 o maior vão foi de 10,1 metros, valor superior ao citado, sendo recomendável o uso do travamento. O uso de infraestrutura de concreto na ponte 11 justifica-se devido ao afloramento rochoso em todo o leito do recurso hídrico (FIGURA 5.6). A estratégia do uso concreto na infraestrutura adotada pelos responsáveis da obra pode ser justificada devido ao alto custo para perfuração do leito rochoso, fator que inviabilizaria economicamente o uso de ponte de madeira no local.

**Figura 5.6:** Ponte 11 com detalhamento da mão francesa e infraestrutura de concreto.

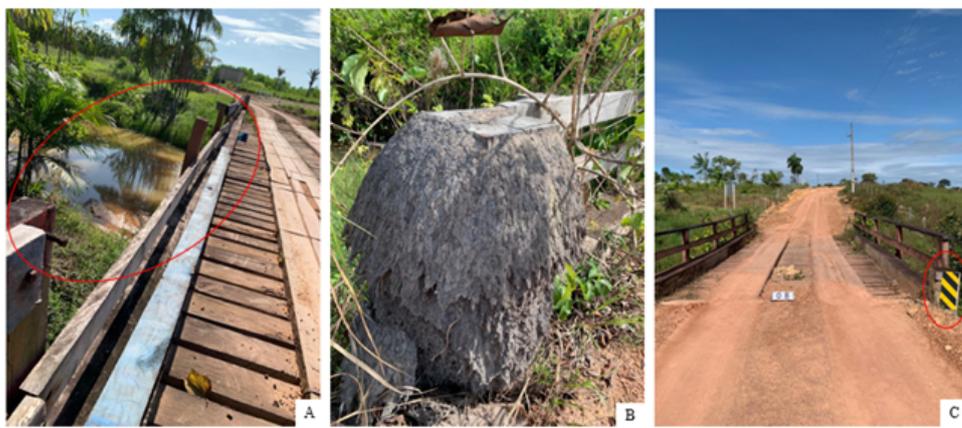
Apenas uma ponte (6) apresentou sinalização horizontal (FIGURA 6A), destaca-se que apesar de dispor de pintura, as cores estavam desbotadas, fator relacionado à falta de manutenção da pintura. A pintura de parte das estruturas, como guarda corpos e barreira rígida, das pontes de madeira prove maior visibilidade da obra. Segundo Pastore et al. (2004) os raios ultravioletas causam fotodegradação da lignina madeira, portanto espera-se que a pintura promova maior resistência à este tipo de degradação, quando comparadas as madeiras sem pintura.

Quanto aos fatores que afetam a mesoestrutura e a superestrutura das pontes, os cupins e fungos foram os agentes mais encontrados nas pontes vistoriadas (FIGURA 6B). Este resultado pode ser explicado devido à ausência de tratamentos preservativos na madeira, fator que afeta diretamente a durabilidade da obra.

**Figura 5.7:** Ponte 11 com detalhamento da mão francesa e infraestrutura de concreto.

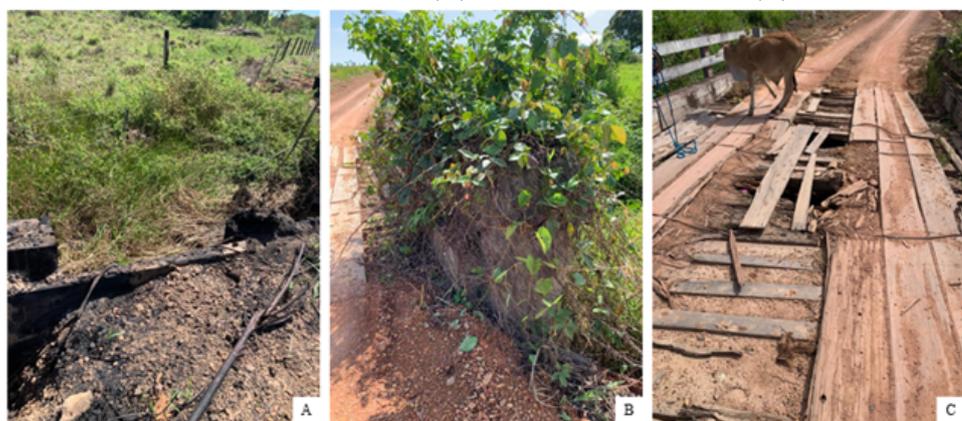
Em relação à presença de vegetação nas estruturas das pontes, foi observado que apenas a ponte 12 não apresentou vegetação, devido ao registro da passagem de fogo em sua estrutura (FIGURA 5.8A). Segundo Teles (2002), a presença de vegetação na estrutura pode ocasionar o aumento de umidade, facilitando a proliferação de agentes patógenos que podem deteriorar da madeira, como cupins e fungos, ambos observados anteriormente. Além disso, o sistema radicular pode ocasionar fissuras nas tábuas, reduzindo a sua durabilidade e o nível de segurança da obra, além de comprometer a visibilidade dos usuários e a estética da obra (GUEDES et al., 2021). Além disso, acrescenta-se que, durante a realização das vistorias, foi observado o tráfego de animais grande porte (bovinos) nas pontes, consumindo parte da vegetação (FIGURA 5.8B) presentes nas obras (FIGURA 5.8C).

**Figura 5.8:** Registro de passagem de fogo (A), presença de vegetação (B) e bovino na ponte (C).

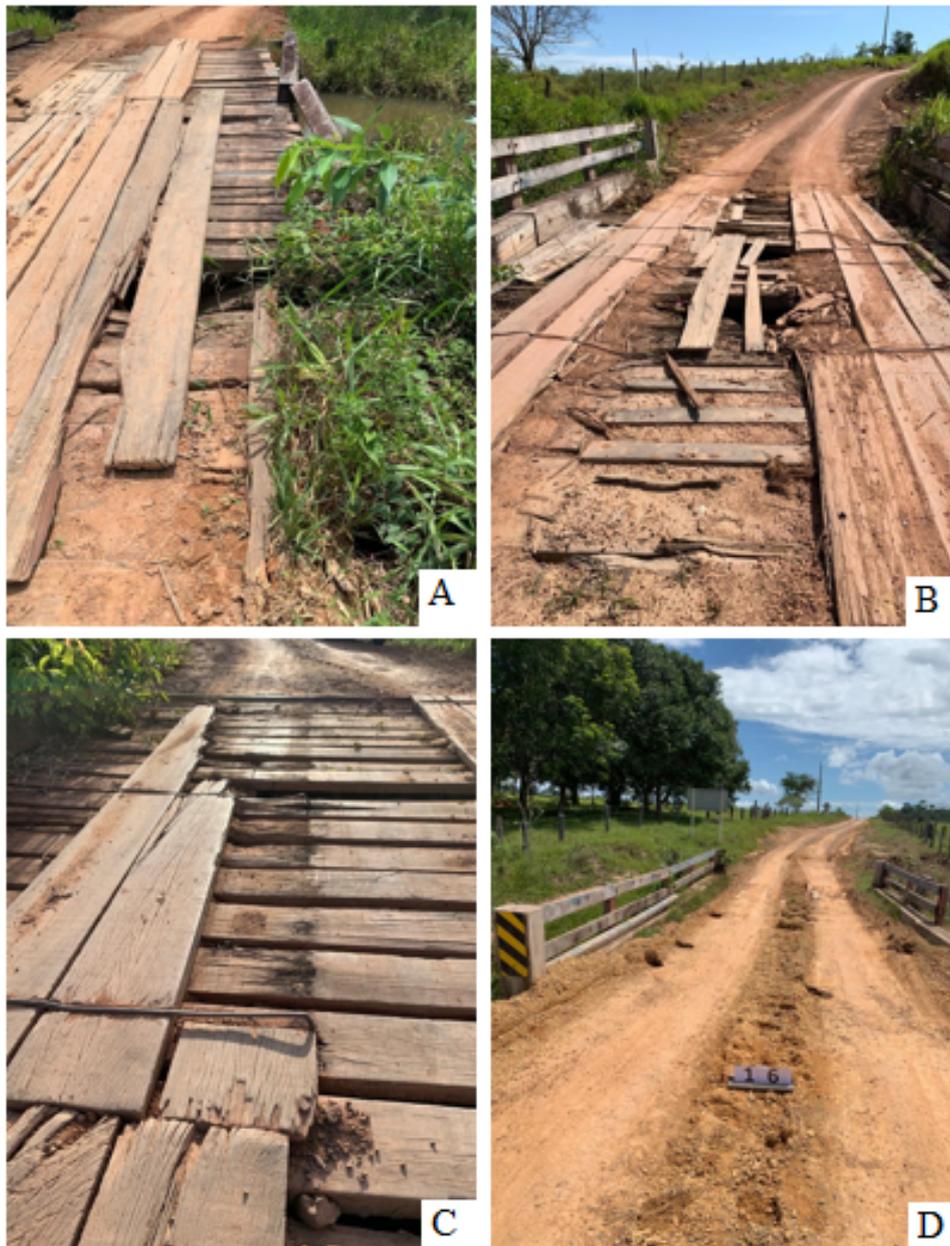
Em 5 pontes foram constatadas tábuas soltas (FIGURA 5.9A), espaçadas (FIGURA 5.9B) e rachadas (FIGURA 5.9C), apenas a ponte 13 não apresentava nenhuma das inconformidades relatadas. A presença de tábuas rachadas, espaçadas e soltas também foram observadas por Morais et al. (2022), demonstrando a ausência de manutenção periódicas das pontes de madeira. Durante o levantamento do estudo, observou-se que 11 pontes apresentaram excesso de solo. O destaque foi a ponte 16 (FIGURA 8D), obra na qual não foi possível obter informações sobre o tabuleiro, inclusive por conta do excesso de solo houve a deterioração de parte das tábuas, aumentando o risco de acidentes. De posse das informações obtidas pode-se afirmar que as condições de trafegabilidade da vicinal 19 estava prejudicada.

**Figura 5.9:** Pontes com tabuas soltas (A), espaçadas (B), rachadas (C) e cobertas por solo (D).

Excesso de solo nas pontes, fator que compromete a obra e a segurança dos usuários, assim sendo essencial a limpeza do solo nas pontes após o cascalhamento da estrada/via.

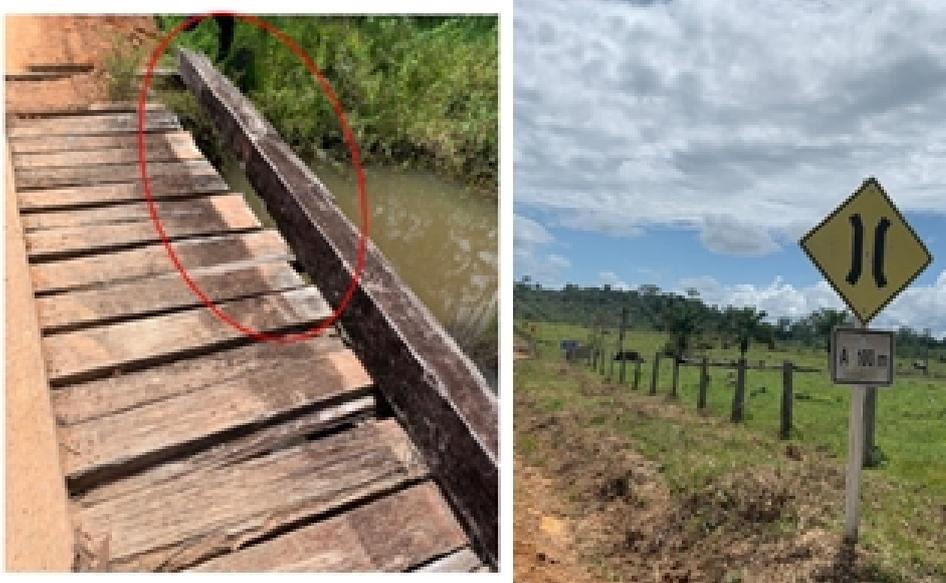
Com relação a barreira rígida todas as pontes de madeira apresentaram essa estrutura, com uma média de 22 cm de altura e 29 cm de largura. Apenas a ponte 15 apresentou inconformidades barreira rígida, como a ausência de continuidade e empenamento da estrutura (FIGURA 5.10A). A barreira rígida é de suma importância para os usuários afim de evitar possíveis quedas de veículos pelas laterais das pontes.

Com relação as placas de advertência, 9 pontes apresentaram placas de advertência (FIGURA 5.10B) e 7 pontes não apresentaram nenhum tipo de sinalização vertical. O

**Figura 5.10:** Ponte com barreira rígida empenada (A), placa de advertência para ponte estreita com sua respectiva distância (B).
