Inventário da arborização urbana das principais avenidas do Município de Rorainópolis, Roraima

José Neto Veloso

Universidade Estadual de Roraima (UERR). Curso de Engenharia Florestal. Campus Rorainópolis, Av. Senador Hélio Campos s.n, CEP 69373-000, Rorainópolis, Roraima

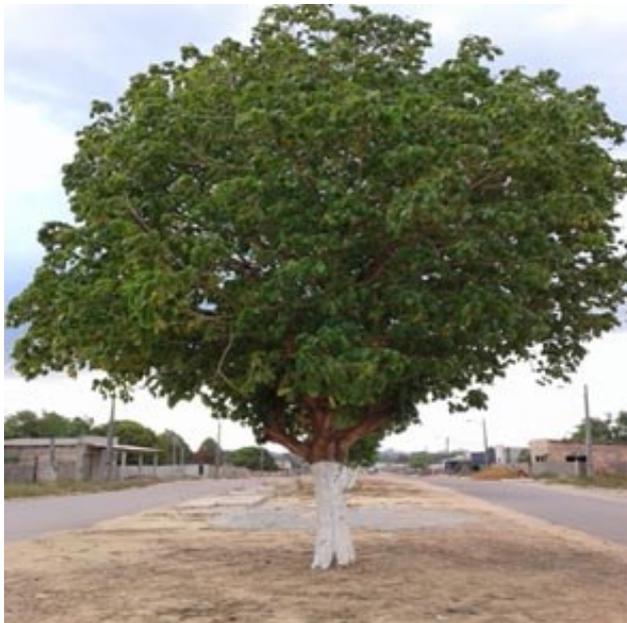
espécie *Mangifera indica* L. com (25%). Observou-se que praticamente todas as espécies plantadas no canteiro central estavam com os seus troncos pintados de cal (Figura 2), exceto duas mudas de *Mangifera indica* no local (fase inicial de vida de uma planta).

Figura 2. *Pachira aquatica* Aubl com cal recém-aplicado na Avenida Brigadeiro Ottomar em Rorainópolis-RR, 2016.

Santos & Teixeira (2001) afirmam que o cal esteriliza o tronco e evita o surgimento de organismos benéficos como os líquens que são ótimos indicadores de qualidade do ar.

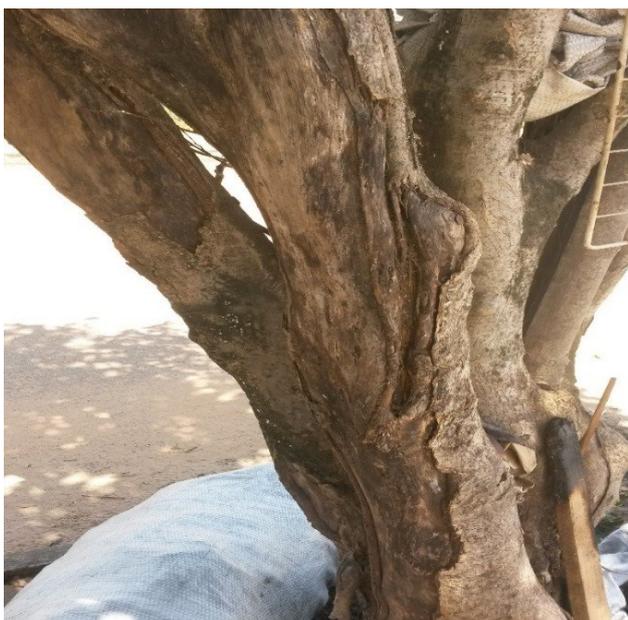
Nesta Avenida foram encontradas algumas árvores com injúrias mecânicas e com ataque de praga, como é o caso de alguns indivíduos de *Ficus benjamina* e *Syzygium jambolanum* (Figura 3 e 4).

Figura 3. *Ficus benjamina* com injúrias mecânicas na Avenida Dra Yandara em Rorainópolis-RR, 2016.

Essas injúrias provavelmente são causadas por vândalos que transitam por esses locais. Por sua vez as pragas encontradas encontrados em *Syzygium jambolanum* (N. J. Jacquín) O. F. Cook são chamadas de “erva-de-passarinho”, essa praga indica a necessidade de realização de cuidado e reparo na arborização desta Avenida, uma vez que a erva-de-passarinho pode se dispersar para outras espécies não parasitadas.

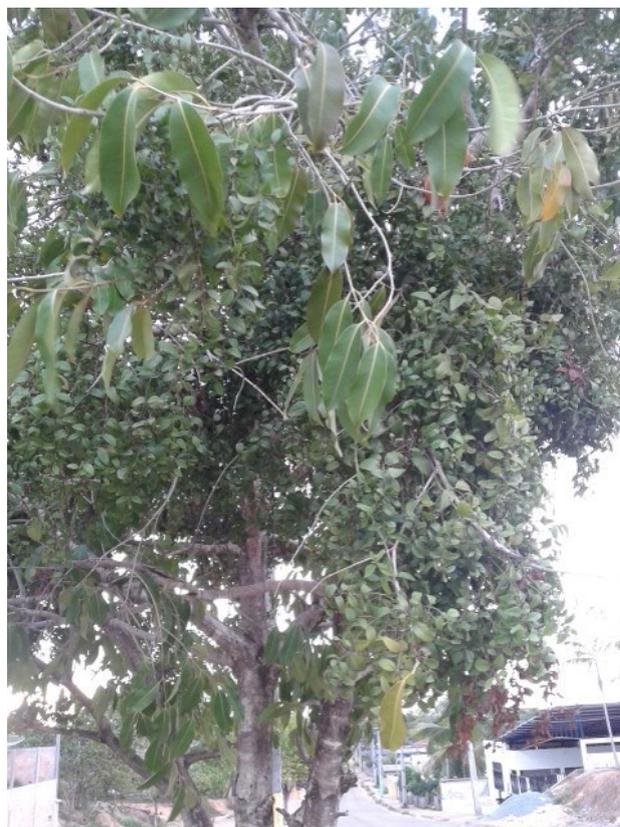
Figura 4. *Syzygium jambolanum* infestada por erva-de-passarinho na Avenida Dra Yandara em Rorainópolis-RR, 2016.

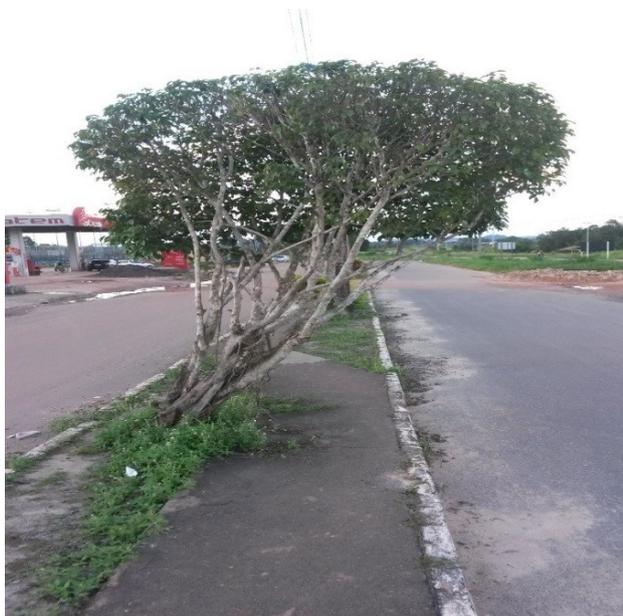
Na presente via foi encontrado um espécime de *Ficus benjamina* inclinado por cima do canteiro central interrompendo o fluxo de transeuntes nesse ponto, fazendo com que as pessoas desçam da calçada para contornar a árvore inclinada (Figura 05).

Figura 5. *Ficus benjamina* impedindo o fluxo dos transeuntes na Avenida Ayrton Senna em Rorainópolis-RR, 2016.

A presente árvore deveria ser retirada e no lugar ser plantada outra espécie, para que este eventual transtorno seja sanado, facilitando desta forma o fluxo de pessoas. Tal sugestão é defendida por Stringheta (2005), o mesmo diz que as árvores enriquecem a paisagem, porém muitas dessas árvores trazem problemas para as áreas públicas e privadas da cidade e para que tais problemas sejam solucionados é necessário a supressão da árvore.

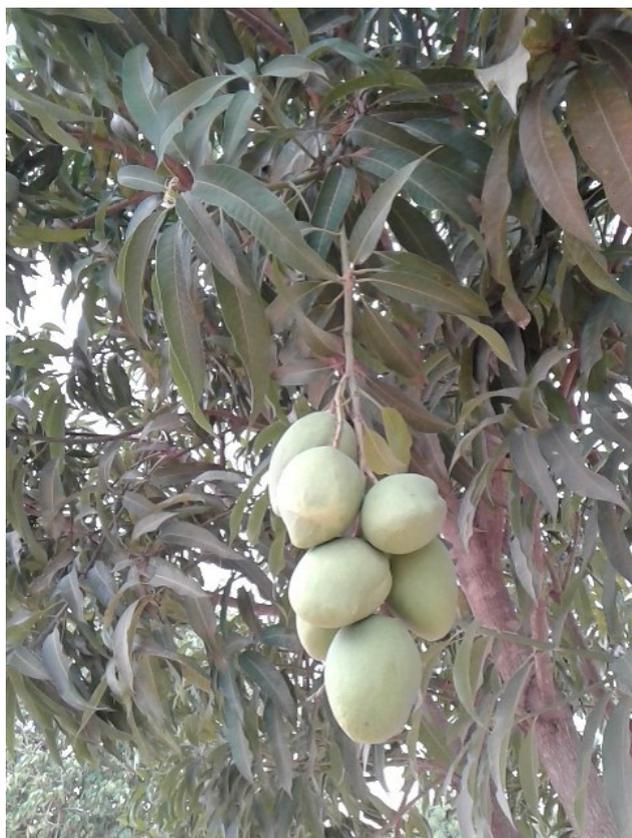
Figura 6. *Mangifera indica* com seus frutos na Avenida Ayrton Senna em Rorainópolis-RR, 2016.

Foram visualizados alguns problemas ao longo da Avenida como, por exemplo, a presença de árvores frutíferas, entre elas podemos citar *Mangifera indica* que já estava produzindo frutos (Figura 6), *Licania tormentosa* que apresentava necessidade de poda, pois a copa da mesma estava impedindo o fluxo dos transeuntes.

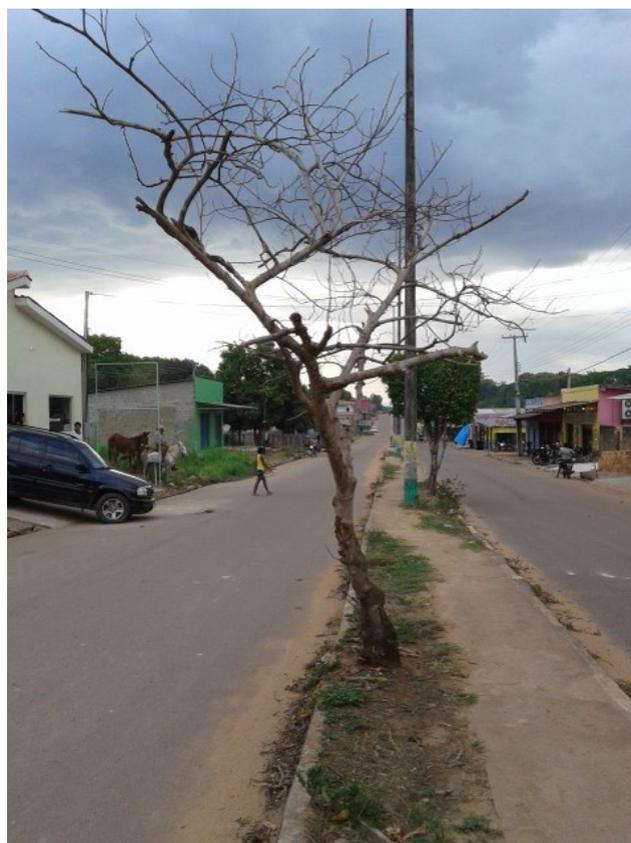
Foi encontrada também uma espécie de *Inga* sp. que estava pondo em risco integridade dos transeuntes, pelo fato de que a espécie estava com seus galhos deformados e ameaçando cair (Figura 7).

Figura 7. *Inga* sp. com galhos em risco de queda na Avenida Ayrton Senna em Rorainópolis-RR, 2016.

Deve-se então dessa forma realizar a remoção desse espécime para evitar qualquer tipo de transtorno aos pedestres. Diversos motivos são apresentados para a supressão de árvores, sendo que os inteiramente justificáveis

são os que colocam em risco a integridade da população (Gonçalves et al 2007).
