# **DEGRADAÇÃO AMBIENTAL NA MICROBACIA DO IGARAPÉ CAXANGÁ EM BOA VISTA - RR**

**Marcelo Farkas Tonello<sup>1</sup>, Wendell Michel Garcia de Sales<sup>1</sup>, Renan Bruno  
Vieira do Vale<sup>1</sup>.**

<sup>1</sup> Universidade Estadual de Roraima - UERR, Boa Vista, Roraima, marcelo.farkas@hotmail.com;

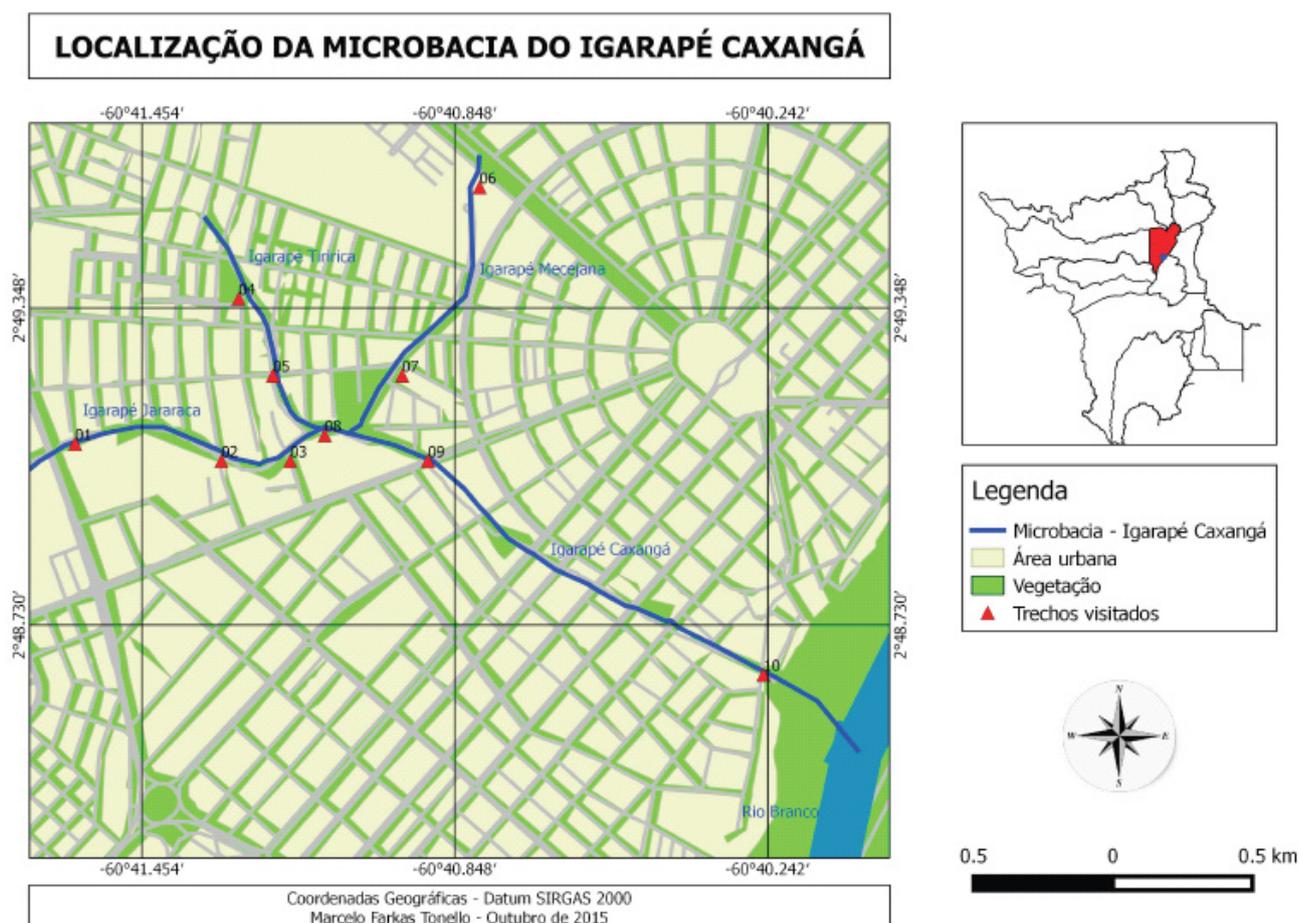
Mapa 1: Mapa dos trechos visitados na microbacia do Caxangá.

A pesquisa foi realizada na microbacia do igarapé Caxangá, abrange as zonas oeste e sul da área urbana do município de Boa Vista – RR. A microbacia é composta pelos igarapés Jararaca e Tiririca, que se une para formar o igarapé Caxangá, e por um afluente na sua margem esquerda, o igarapé Mecejana, vale ressaltar que o igarapé Caxangá tem a seu exultório no rio Branco, localizado no bairro Caetano Filho, conforme mapa 1.

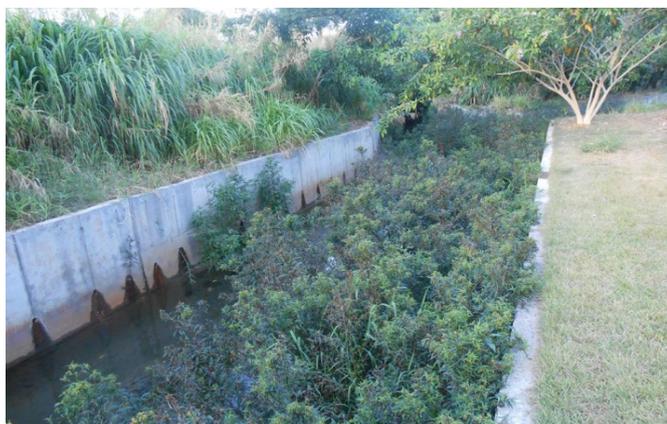
Em todos os trechos visitados, com exceção do trecho 10, foi possível observar a retirada da mata ciliar, e em seu lugar estavam presentes as gramíneas ou de espécies exóticas como: sumaúma (*Ceiba pentandra*), mangueira (*Mangifeira Indica*), cajueiro (*Anacardium occidentale*), bambu (*Bambusa vulgaris*) entre outras espécies invasoras, a mata ciliar é de grande importância e devia ser preservada e não substituída conforme a figura 1. A mata ciliar é de suma importância para o equilíbrio ecológico, pois impede que ocorram os processos erosivos no solo, e assim protegendo contra a remoção de sedimentos, pelo escoamento superficial. Guerra (2007).

Figura 1: Ausência da cobertura vegetal natural (mata ciliar), trecho 2 (Igarapé Jararaca).

Portanto, faz-se necessária intervenção do poder público, principalmente através da educação ambiental, realizar projetos nas escolas e na sociedade que dêem ênfase aos cuidados com os igarapés urbanos, pois só se cuida e preserva aquilo do qual se tem conhecimento.

espaço, a recuperação de sua mata ciliar, ter os cuidados devidos com os resíduos sólidos e efluentes urbanos, e sensibilizar a população em geral da importância de se preservar tal corpo hídrico.

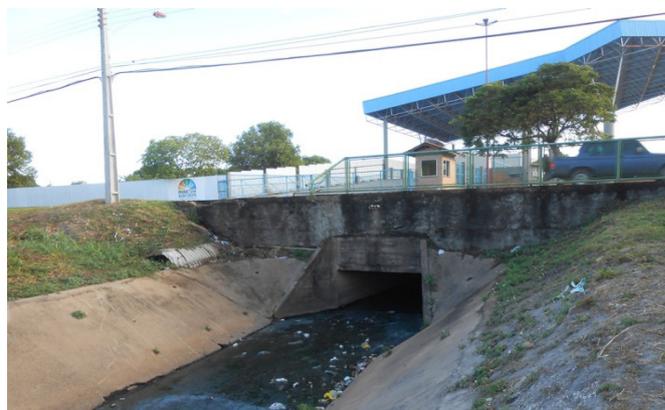
Nos pontos 2, 3, 4, 5, 6, 7, 8 e 9, apresentavam seus trechos canalizados, que é caracterizada pela retificação e alargamento das margens e através do processo de impermeabilização das margens laterais como também o fundo tornando seus trechos mais retilíneos. assim como a retirada da mata ciliar, esse

processo auxilia no escoamento da água evitando problemas com inundações, conforme figura 2.

Figura 2: Canalização do Igarapé Mecejana (trecho 6)

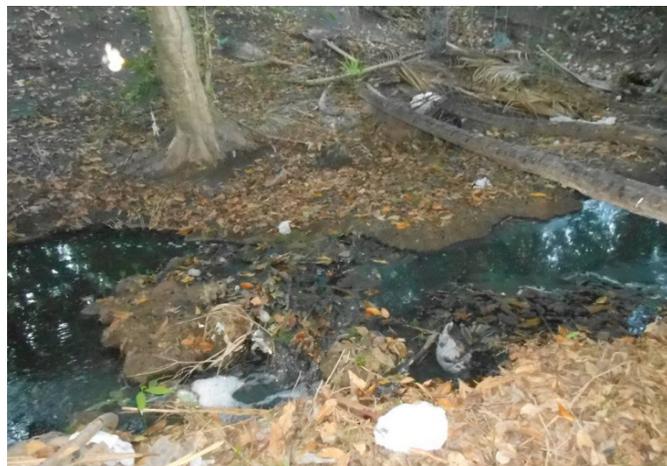
Em todos os pontos visitados, contatou-se grande quantidade de resíduos sólidos depositados tanto em suas margens quanto no seu leito, portanto a população utiliza o igarapé como depósito de lixo, outro fator observado foi que nos pontos 1, 2 e 4, exalavam um forte odor bem com água com coloração escura e os 6, 7 e 9, apresentavam o que pareciam ser ligações irregulares de esgoto. De acordo com Tundisi (2009, p. 55) “Os recursos hídricos poluídos por descargas de resíduos humanos e de animais transportam grande variedade de patógenos, entre elas bactérias, vírus, protozoários ou organismos multicelulares, que podem causar doenças gastrointestinais.” (figura 3).

Figura 3: Trecho 1, resíduos depositados as margens e água com coloração escura
