AVALIAÇÃO DE PARÂMETROS FÍSICOS, QUÍMICOS E MICROBIOLÓGICOS DE ÁGUA DE ALGUNS POÇOS DO BAIRRO JARDIM DAS COPAÍBAS, BOA VISTA, RORAIMA

AVALIATION OF THE PHYSICAL, CHEMICAL AND MICROBIOLOGICAL CHARACTERISTICS OF WATER OF WELLS OF JARDIM DAS COPAÍBAS, BOA VISTA, RORAIMA

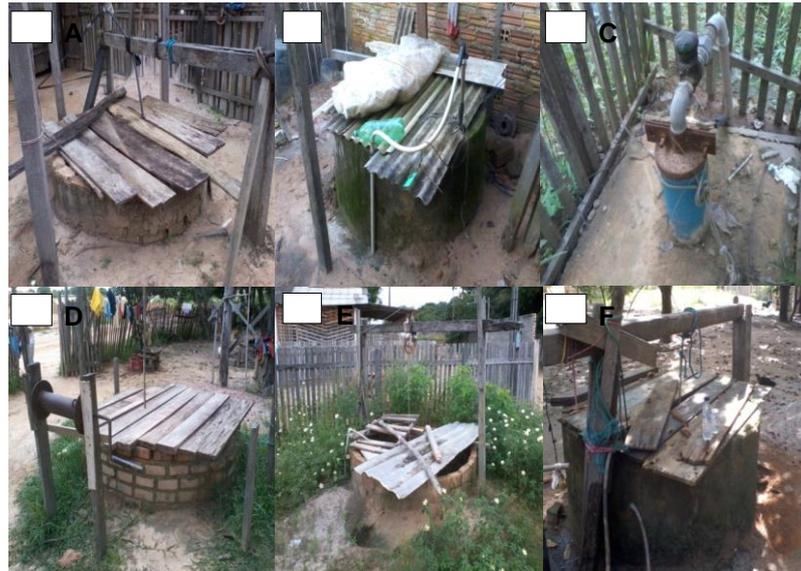
Os poços foram escolhidos aleatoriamente, mas de forma que a pesquisa pudesse abranger todas as regiões do bairro Jardim das Copaíbas. Na Figura 2 são mostrados os pontos de coletas de água para análises laboratoriais.

Figura 2 - (A) Poço M1 residência; (B) poço M2 residência; (C) poço M3 escola no bairro Jardim das Copaíbas, (D) poço M4 residência; (E) poço M5 residência; (F) poço M6 residência; no bairro Jardim das Copaíbas, Boa Vista, Roraima.

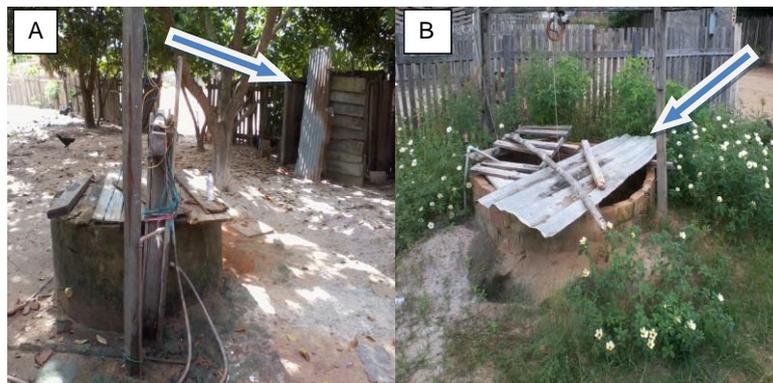
Possivelmente os resultados positivos para coliformes totais e termotolerantes são ocasionados pela falta de cloração na água, a localização das privadas próximas dos poços, a quantidade de lixo exposta nas proximidades dos poços, além de que estes poços são mal construídos, sem vedação adequada, e muitos estão expostos a céu aberto sem a devida proteção (Figura 5). Constatou-se também, no período de coleta a

presença de fezes de animais próximas aos poços, que podem ser carregadas pelas chuvas e escoar para dentro dos poços.

Figura 3 - Tampa inapropriada do poço M6 e situado próximo ao sanitário (A); Poço M4 Tampa inadequada, praticamente aberto.

Através deste trabalho percebeu-se que 100% dos pontos coletados não apresentam infraestrutura adequada, pois as tampas estavam parcialmente ou totalmente inadequadas. Além disso, 83,3% estão mal localizados, isto é, estão localizados perto de lugares onde há um risco grande de contaminação das águas desses poços, tendo como fortes fontes de contaminação antrópica proveniente do sistema de saneamento no local do tipo fossa séptica, valas e acúmulos de lixo residenciais. Por exemplo, o poço M6 está localizado a menos de 15 metros da privada. Podendo ser um dos possíveis causadores da presença de coliformes totais e termotolerantes nas amostras coletadas, assim como as fezes dos animais que poderiam ser escoadas facilmente em épocas de chuvas, aumentando o potencial de contaminação do lençol aquífero.

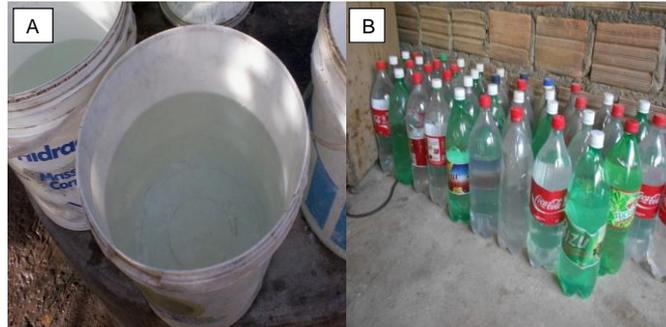
Presenciou-se também, a forma incorreta de armazenamento da água por algumas famílias, como por exemplo, em baldes destampados ou em garrafas que ficam

expostos a céu aberto, tornando favorável a entrada de microrganismos, prejudicando a qualidade da água como ilustra a figura 4. Salienta-se aqui, que algumas famílias não possuem poços cacimba em seus lotes, e buscam a água nos vizinhos e a armazenam de forma inadequada.

Figura 4 - Baldes (A) e Garrafas (B), utilizados pelos moradores como reservatórios de água.
