## IMPACTOS NA PAISAGEM DA MICROBACIA DO IGARAPÉ CARRAPATO DECORRENTES DA OCUPAÇÃO, ZONA RURAL DE BOA VISTA – RORAIMA

*IMPACTS ON THE LANDSCAPE OF THE IGARAPÉ  
CARRAPATO WATERSHED RESULTING FROM  
THE OCCUPATION, RURAL AREA OF BOA VISTA -  
RORAIMA*

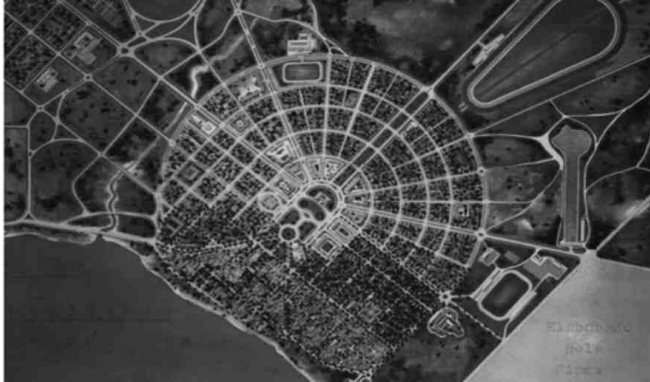
Esse tipo de crescimento as margens dos rios é característico das cidades amazônicas, os rios funcionam como dinâmica de escoamento de pessoas e produtos, antes Boa Vista era marcada múltiplas interações de sua população residente com o rio Branco. Morales (2020) destaca que a partir da década de 40 a morfologia urbana da capital, se modifica a partir das intervenções do plano urbanístico de Darcy Derenusson (Figura 1).

**Figura 1:** Plano urbanístico de Darcy Derenusson

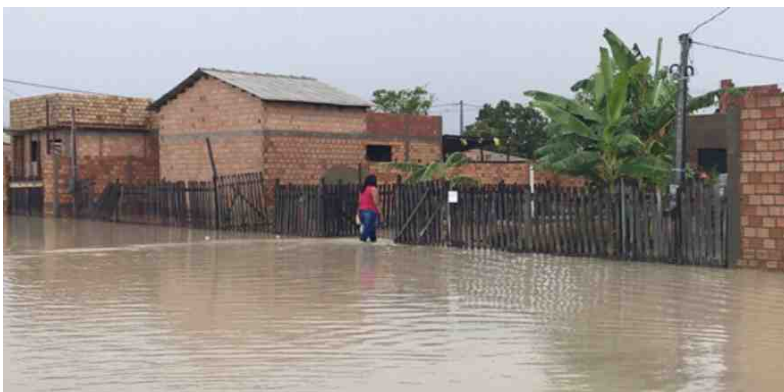
Pedra Pintada, ressaltar-se que durante o período chuvoso afloram todos os problemas do bairro, em especial os alagamentos, o que pode contribuir para geração de diversos vetores, que podem afetar a saúde dos moradores (Figura 3).

**Figura 3:** Problemas decorrentes dos alagamentos durante o período chuvoso no AIS Pedra Pintada.

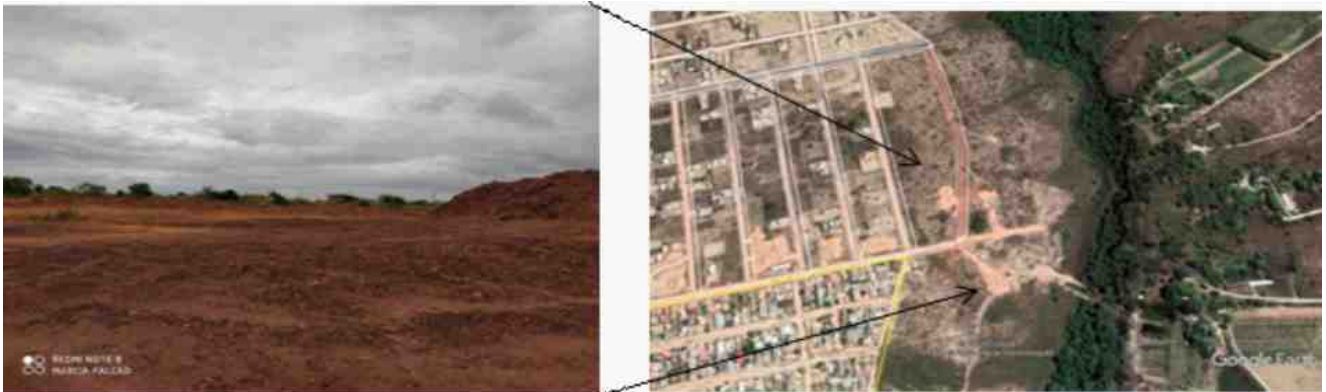
- Depreciação da qualidade do solo (retirada de cascalho);

proporcionando impactos diretos; negativos; permanentes; a longo prazo e local, podendo ser reversível se houver intervenção do poder local (Figura 4).

**Figura 4:** Área de extração mineral para construção civil.

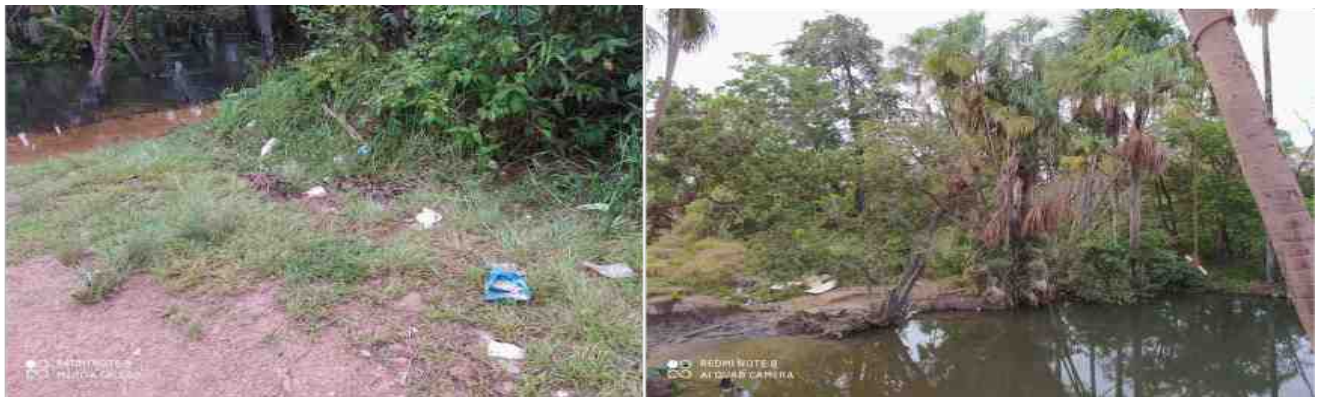
Durante o processo de visita in loco, notou-se a possível contaminação e poluição das águas

superficiais e subterrâneas decorrentes do descarte de resíduos sólidos provenientes das residências, banhistas e transeuntes. Menezes, Costa e Costa (2007) destacam que a ocupação desordenada de Boa Vista, promovem sérios impactos nos corpos hídricos comprometendo a qualidade da água através de diversas atividades domésticas como a lavagem de roupas e o lançamento de forma indiscriminada de efluentes domésticos contribuindo para a extinção de lagos, rios e igarapés. Os resultados do método check list resultados foram: diretos; negativos;

**Figura 5:** Área de uso para balneabilidade no igarapé Carrapato, nota-se a presença de resíduos sólidos descartados pelos banhistas.

permanentes; médio prazo; reversível e local (Figura 5).
