# Avaliação de alguns parâmetros físicos e químicos das águas dos igarapés Caxangá e Mirandinha na área urbana da cidade de Boa Vista, Roraima

## RESUMO

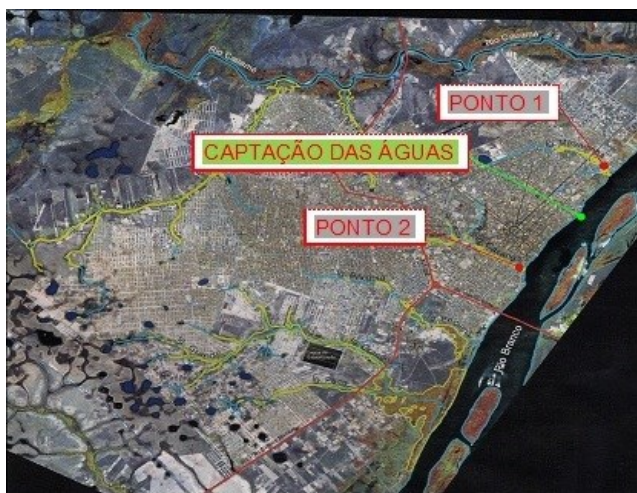
**Figura 1.** Localização geográfica do pontos 1 (a) e 2 (b) nos igarapés Mirandinha e Caxangá, respectivamente, onde foram realizadas as coletas de água para análise.

Para avaliar as implicações e efeitos da ocupação urbana sobre a qualidade das águas dos igarapés Caxangá e Mirandinha que deságuam no rio Branco, principal fonte de água potável da população de Boa Vista, foram selecionados dois pontos de amostragem dentro da área urbana da capital Roraimense, um em cada igarapé estudado. A Figura 1 apresenta a localização dos pontos selecionados nos igarapés acima citados.

Os pontos foram georreferenciados, o ponto 1 apresentou as coordenadas geográficas: latitude 02° 50,29' N, longitude 06° 39,17' W, e o ponto 2 situou-se na latitude 02° 48,66' N e

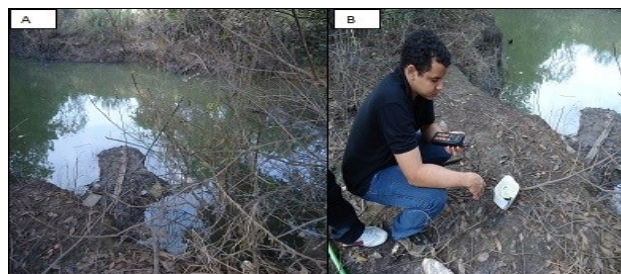
**Figura 2.** Local de coleta no igarapé Mirandinha (A) e medida *in loco* do pH e temperatura na amostra coletada (B).

As medidas de temperatura e pH foram realizadas *in loco* (Figura 2) utilizando um pHmetro/ORP/Temperatura digital portátil modelo HI8424 da marca HANNA. Os demais parâmetros foram analisados no Laboratório de Turismo, Ecologia e Meio Ambiente (LabTEMA), contudo, para reduzir-se ao máximo a volatilização ou a biodegradação da amostra entre o momento de coleta e o de análise, as amostras foram mantidas em geladeira para posterior medição de cloro total e turbidez.

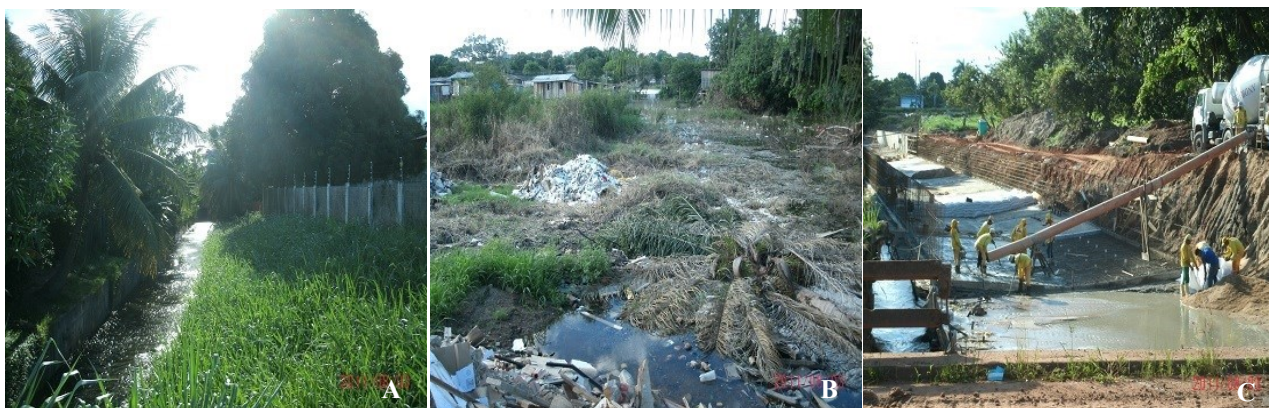
**Figura 4.** Agressões ambientais nos igarapés Mirandinha e Caxangá, Boa Vista. A: ausência de mata ciliar e parte da canalização do igarapé Mirandinha. B. Lixo no igarapé Caxangá. C. Canalização do igarapé Caxangá.

Durante as coletas observou-se que tanto o igarapé Caxangá quanto o Mirandinha estão sofrendo agressões visíveis quanto a qualidade de suas águas. Nos pontos de coleta foi possível observar a presença de lixo e a ausência de mata ciliar nos igarapés Mirandinha (ponto 1) e Caxangá (ponto 2), conforme é mostrado na Figura 4A e B, respectivamente.

sujeira, como na estação anterior. Porém, nesse período a mata ciliar do lado esquerdo é retirada e queimada. Desta forma, as margens do Caxangá não são lugares aconselháveis para habitação, já que há um nível muito alto de contaminação e as crianças brincam nas proximidades do igarapé, correndo assim muitos riscos à saúde. A Figura 4C mostra o processo de canalização do igarapé Caxangá ao longo de seu trecho.
