Análise laboratorial de solo: Modificações na geomorfologia da paisagem urbana do centro da cidade de Boa Vista – Roraima, Brasil

Francisleile Lima Nascimento
Mestre em Desenvolvimento Regional da Amazônia
Universidade Federal de Roraima/UFRR
<https://orcid.org/0000-0002-8184-6176>

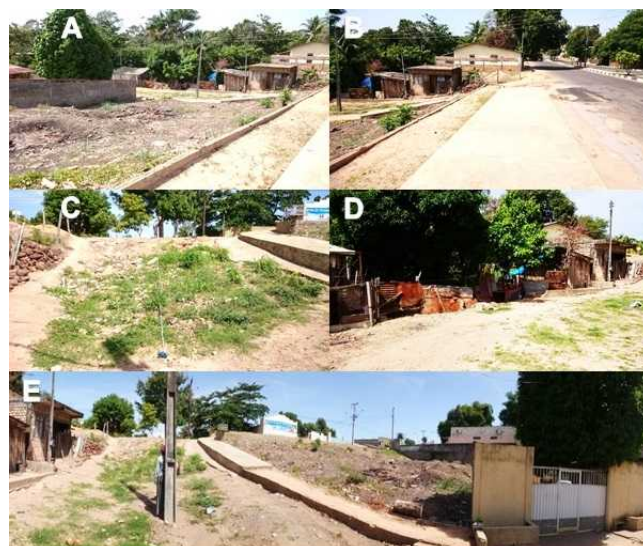
Figura 6: Mensuração e Descrição do Relevo: Comprimento e Altura da Vertente - PONTO 02.

A vertente apresenta cobertura vegetal de gramíneas, e podemos identificar fissuras no terreno, pequenas feições como sulcos e ravinas, formados na superfície da encosta além da ausência de vegetação, este tipo de escoamento pode ocasionar uma voçoroca, conforme mostra a Figura 6.

Foto A: Área de aterro com presença de entulhos; Foto B: Visão geral da área de estudo; Foto C: Medição da vertente com presença de vegetação rasteira e sinais de erosão; Foto D: Presença de residências de madeira; Foto E: Visão geral da área estudada. Fonte: NASCIMENTO (2016).

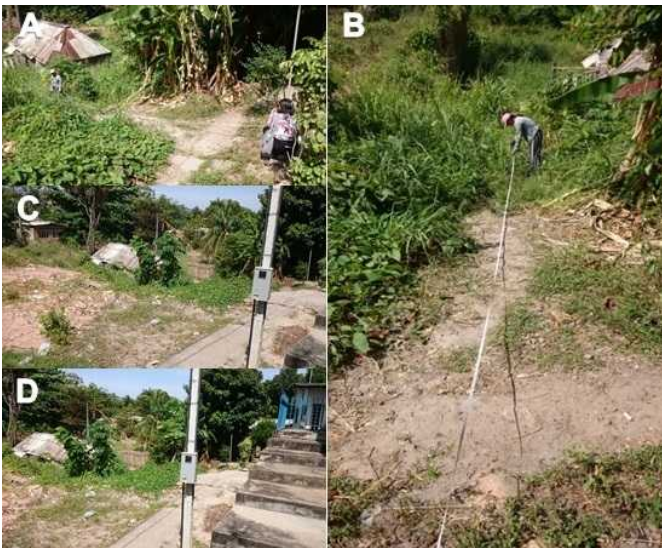
Figura 7: Mensuração e Descrição do Relevo: Comprimento e Altura da Vertente - PONTO 03.

Foram identificados, plantação de bananeiras, plantio inadequado para áreas de encostas, este tipo de vegetação tem facilidade no acúmulo de água e pode contribuir para o desencadeamento dos deslizamentos. Encontra-se a presença de resíduo sólido, assim como a queima dos mesmos é um dos problemas ambientais que afeta direta e indiretamente a população que reside no local e nas proximidades como mostra a Figura 7.

Foto A: Residência de Madeira na base da vertente e residências de alvenaria no topo da vertente; Foto B: Mensuração da altura da vertente do relevo, com presença de vegetação (mato) e bananeira; Foto C: Presença de aterro depositado, resíduos sólidos, vegetação (mato) e árvores de médio e grande porte; Foto D: Construção antrópica como escadaria e calçada de acesso às residências (todas de alvenaria). Fonte: NASCIMENTO (2016).

Nota-se a concentração de água servida em superfície, proveniente do sistema de drenagem superficial, que ocorre de forma precária e ineficiente (*in natura* a céu aberto). Este tipo de lançamento de água permanece em superfície por um determinado período ocasionado assim inconveniências para os moradores que necessitam transitar por este local, notavelmente durante a realização das pesquisas de campo observou-se o vazamento da tubulação nesse

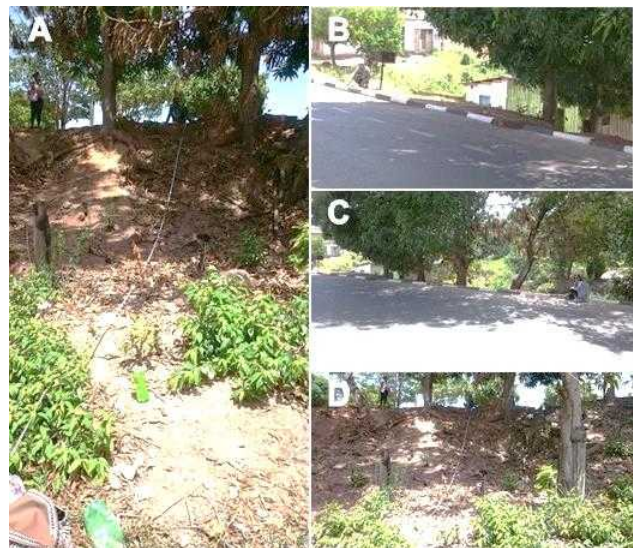
Figura 8: Descrição e Mensuração Morfológica da Encosta do Relevo - PONTO 04.

No presente ponto observa-se a presença de blocos rochosos em áreas de declividade sujeitos a deslocamentos por gravidade vindo a ocasionar ameaças de desmoronamento, deslizamento de terra entre outros, conforme mostra a Figura 8.

Foto A: Vertente do relevo com declive elevado; Foto B: Via pavimentada, com presença de vegetação de médio e grande porte e residências; Foto C: Visão geral da via e entorno; Foto D: Área da vertente do relevo declivoso, sinais de processos erosivos do terreno. Fonte: NASCIMENTO (2016).

Foram identificados, deslizamentos de resíduo sólidos e de entulhos lançados nas encostas e rompimentos dos muros. Estas condições podem levar à deflagração de um processo de escorregamento de talude às margens da vertente. São vários os processos neste talude de corte, há resquícios de

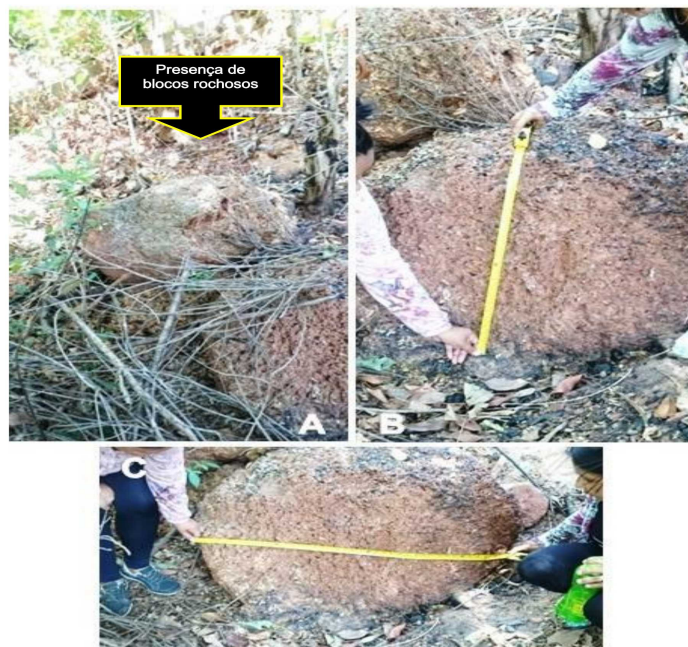
Figura 9: Mensuração do Bloco Rochoso Presente na Encosta do Relevô - PONTO 04.

Foto A: Presença de blocos rochosos; Foto B: Medição da altura do bloco rochoso; Foto C: Medição do comprimento do bloco rochoso. Fonte: NASCIMENTO (2016).

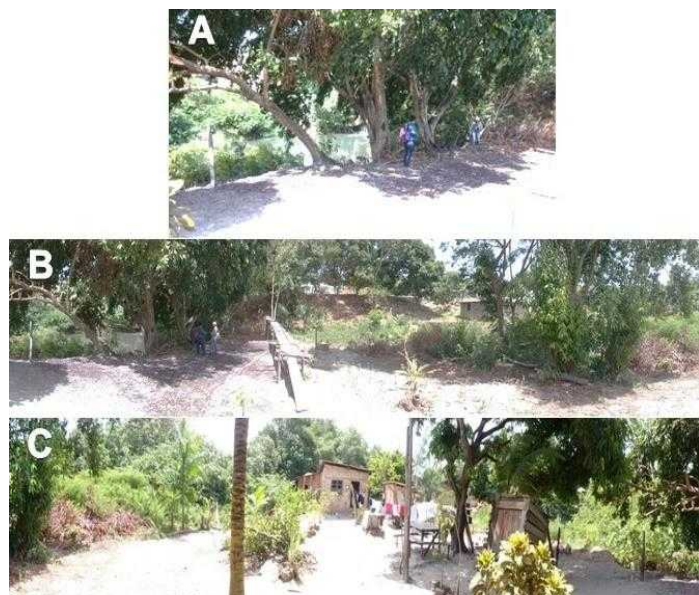
Figura 11: Mosaico da Paisagem Natural Modificada por Ações Antrópicas - PONTO 05.

De modo geral, neste ponto há presença de fissuras e pequenos ravinamentos principalmente nas proximidades das residências. Notou-se que as fissuras no terreno estão muito próximas às residências e pelo fato de ser uma área de aterro apresenta instabilidade no terreno, os processos erosivos

condicionam a vulnerabilidade do local ao qual está inserido em uma área de APP, conforme mostra a Figura 11.

Foto A: Área de encosta; Foto B: Ponte de acesso; Foto C: Visão panorâmica de residências e vegetação. Fonte: NASCIMENTO (2016).
