**AVALIAÇÃO DE PONTES DE MADEIRA NA VICINAL 19,  
MUNICÍPIO DE RORAINÓPOLIS, RORAIMA, BRASIL |**  
*ASSESSMENT OF WOODEN BRIDGES ON VICINAL 19, MUNICIPALITY OF  
RORAINÓPOLIS, RORAIMA, BRAZIL*

Neste contexto, o presente trabalho tem como objetivo realizar vistorias e classificar as condições das pontes de madeira, considerando parâmetros estruturais, funcionais e de durabilidade, por meio de técnicas visuais na vicinal 19, município de Rorainópolis, Roraima.

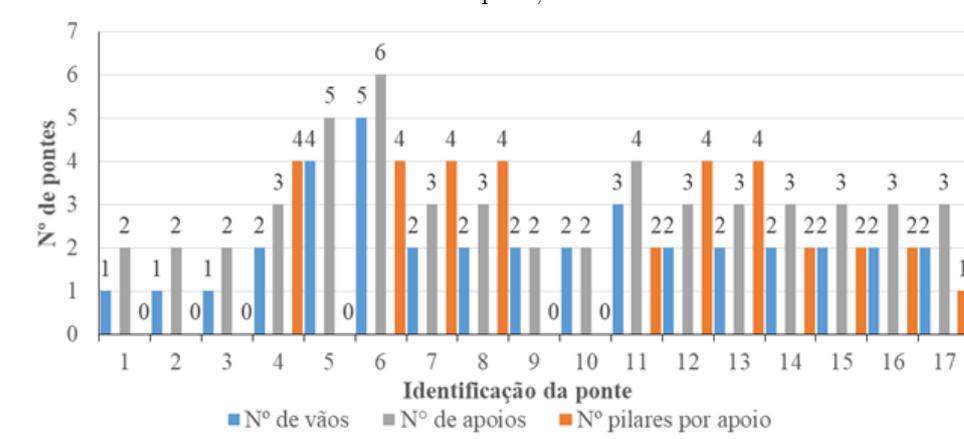
**Figura 5.5:** Número de vãos, apoios e de pilares por apoio por ponte vistoriada na vicinal 19, Rorainópolis, RR.

Em relação aos números de vãos foi observado que 3 pontes vistoriadas apresentaram um vão, 11 apresentaram dois vãos e 3 pontes apresentaram mais de dois vãos (FIGURA 5.5). Calil Júnior et al. (2006) estabelecem que pontes de madeira em vigas serradas devem possuir até 7 metros de comprimento entre vãos. Os autores citados relatam que se a obra possuir vãos superiores ao limite citado, os responsáveis pela construção deverão realizar a redução dos vãos, aumentando o número de apoios da ponte. Dentre as pontes vistoriadas, a que apresentou maior vão foi a ponte 11, com um vão de 10,1 metros, sendo este valor superior ao limite estabelecido. Portando, pode-se afirmar que os responsáveis pelas obras planejaram de forma satisfatória os comprimentos dos vãos, exceto para ponte 11.

As pontes 6 e 5 apresentaram os maiores números de vãos, 5 e 4, respectivamente. As pontes em destaque foram as que apresentaram os maiores comprimentos, 24,8 e 20,5 metros, portanto verifica-se uma relação positiva entre o número de vãos e o comprimento da ponte. Resultados obtidos por Morais et al. (2022) foram superiores aos encontrados no presente estudo, portanto, quanto maior o comprimento das pontes possivelmente terá maior número de vãos.

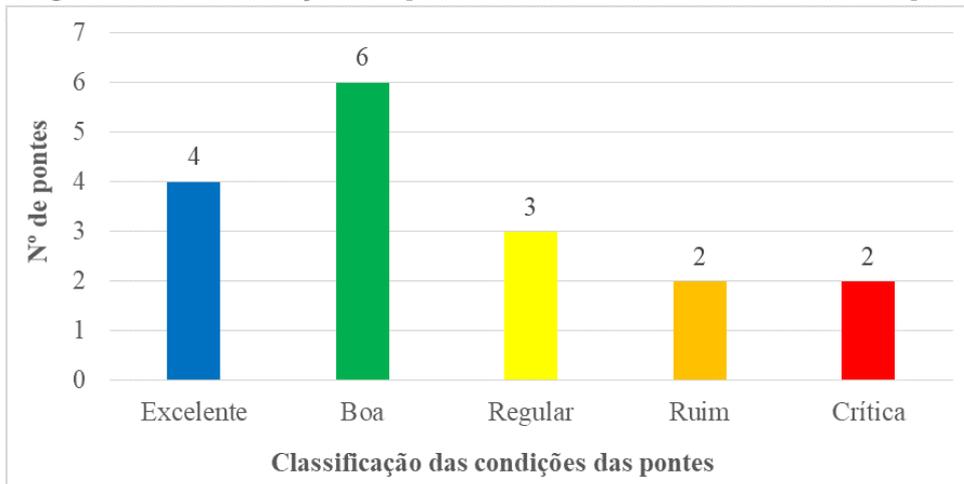
**Figura 5.11:** Classificações das pontes vistoriadas na vicinal 19 de Rorainópolis.

Do total de 17 pontes vistoriadas, quatro (23%) foram classificadas como condições excelentes, seis (35%) boas, três (17%) regulares, duas (12%) ruins e duas (12%) críticas (FIGURA 5.11). Resultados obtidos foram superiores aos obtidos por Haack (2015), estudo que classificou 60% das pontes de madeira em ruim e 40% em crítica, no município de Cunha Porã, SC. Porém, o resultados obtidos no estudo atual foram inferiores aos de Moraes et al. (2022), que obteve 82% das pontes excelentes e em boas condições.
